COMUNE DI FELETTTO

RIQUALIFICAZIONE EX ASILO CONIUGI FASCIO.
CUP C23G22000010007, CIG 9549885E65

PROGETTO DEFINITIVO

RELAZIONE GENERALE

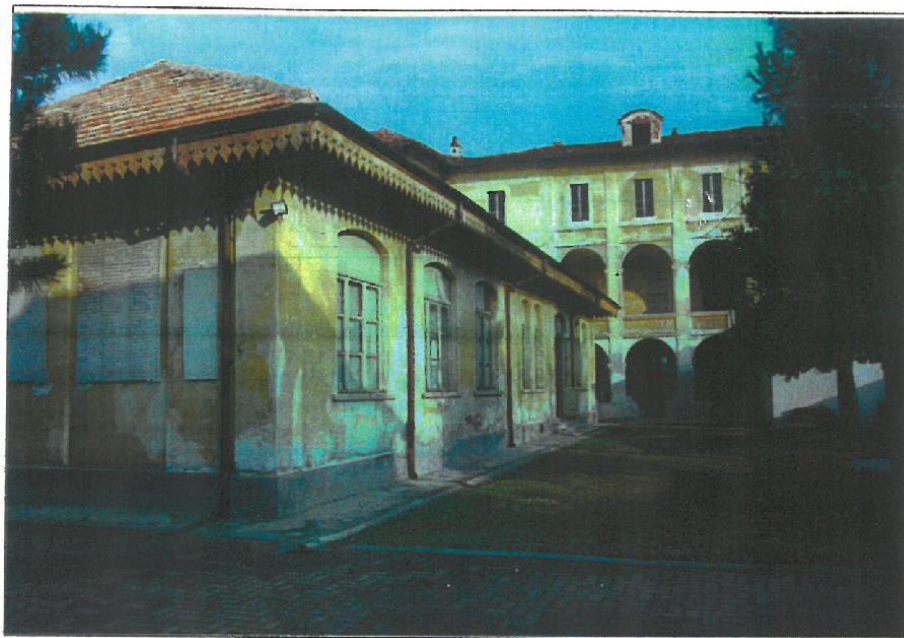
FOTO N° 1 - Vista sud del fabbricato

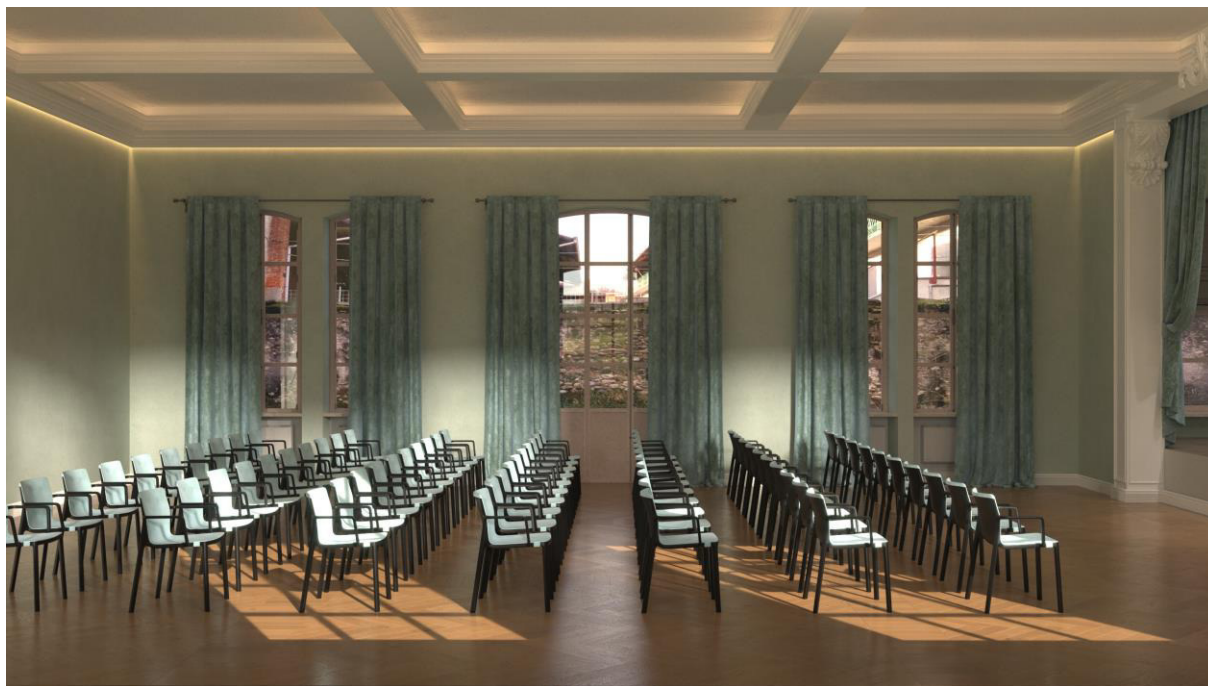
Le opere previste comprendono la completa eliminazione della controsoffittatura riportando alla vista il soffitto voltato e il cornicione decorativo presente lungo tutto il perimetro del locale, effettuandone un restauro ove necessario. Infine verrà realizzata la ritinteggiatura del locale al fine di riproporre i colori originali dell'edificio, seguendo la relazione "Allegato A - Relazione tecnica dei tasselli di indagine stratigrafica con proposta cromatica" della predetta relazione tecnica.

Figura 6 - render interni sala del teatro

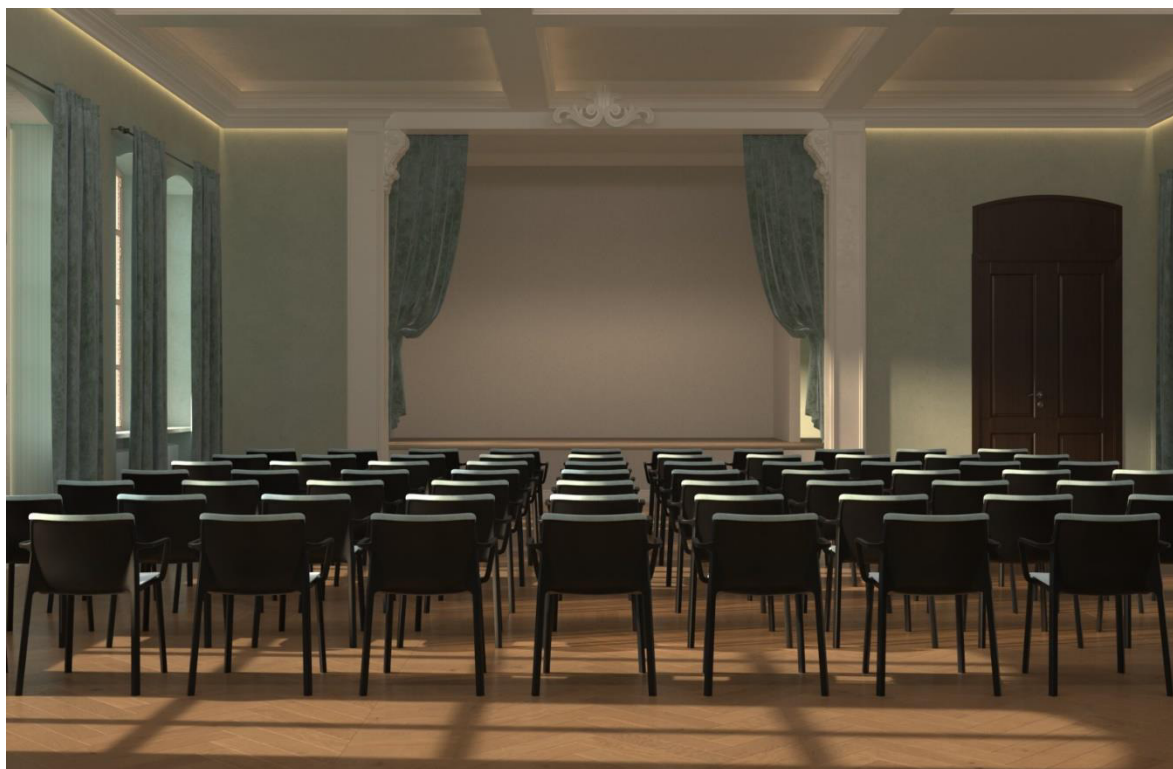
Verranno restaurati gli elementi decorativi quali capitelli e cornici presenti, verrà riportato in essere una delle aperture al momento tamponata, con il conseguenti restauro degli infissi. Il palco verrà dotato di un nuovo sistema di trattamento aria (vedi 5822.17.IME.004.DEF.00_ELABORATI GRAFICI - IMPIANTO TERMICO), si prevede l'inserimento di tendaggi oscuranti, e predisposizione per l'inserimento di impianti dedicati alle rappresentazioni, quali luci, attraverso l'inserimento di un sistema di Americane ancorate a soffitto, oltre ad un controsoffitto in cartongesso monolitico per nascondere gli impianti sovrastanti.

Figura 7 - Render interno vista verso palcoscenico
