**RIQUALIFICAZIONE EX ASILO CONIUGI FASCIO.
CUP C23G22000010007, CIG 9549885E65**

COMUNE DI FELETTO, VIA LUIGI FASCIO, N° 6

PROGETTO DEFINITIVO

RELAZIONE GENERALE

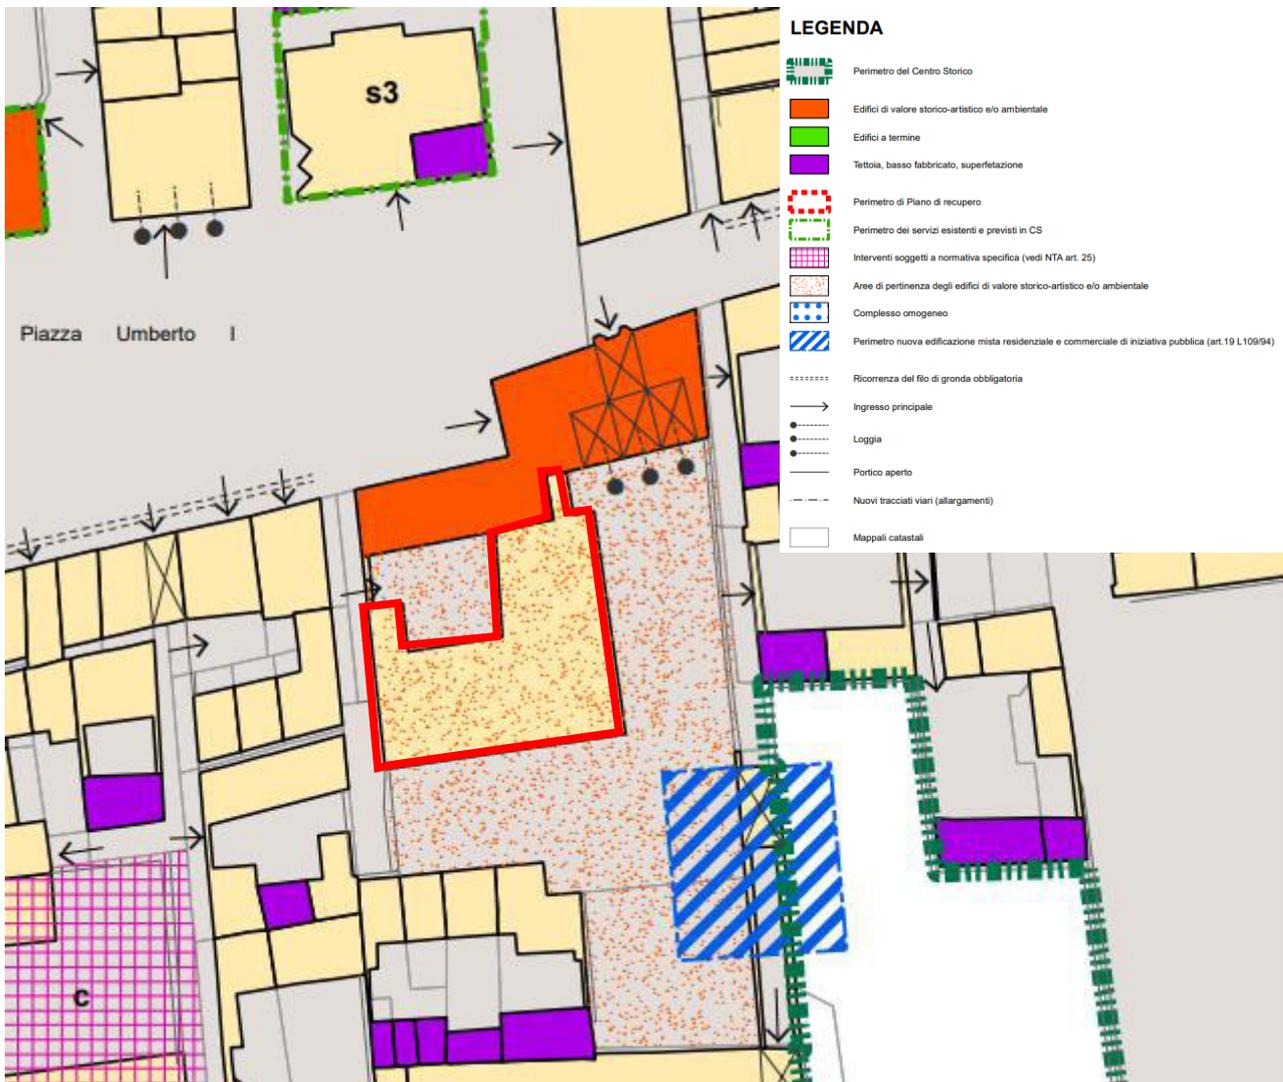
Figura 3 - Individuazione dell'area di intervento su Piano regolatore comunale

Pertanto l'edificio in esame ricade nei vincoli storico culturali, in particolare l'area oggetto d'intervento, secondo zonizzazione del attuale piano regolatore comunale vigente, identificata l'area come "Aree di pertinenza degli edifici di valore storico – artistico e/o ambientale". Gli interventi realizzati in tali aree, e quindi aventi valore storico – artistico e/o ambientale sono normati dall'articolo 27 delle norme tecniche di attuazione della variante n.2 Strutturale del PRGC. Inoltre tale normativa prevede che anche le aree di pertinenza dei predetti edifici (individuati dall'elaborato 25 della stessa variante) ricadono sotto le disposizioni normative dello stesso articolo per quanto attiene gli interventi ammissibili.

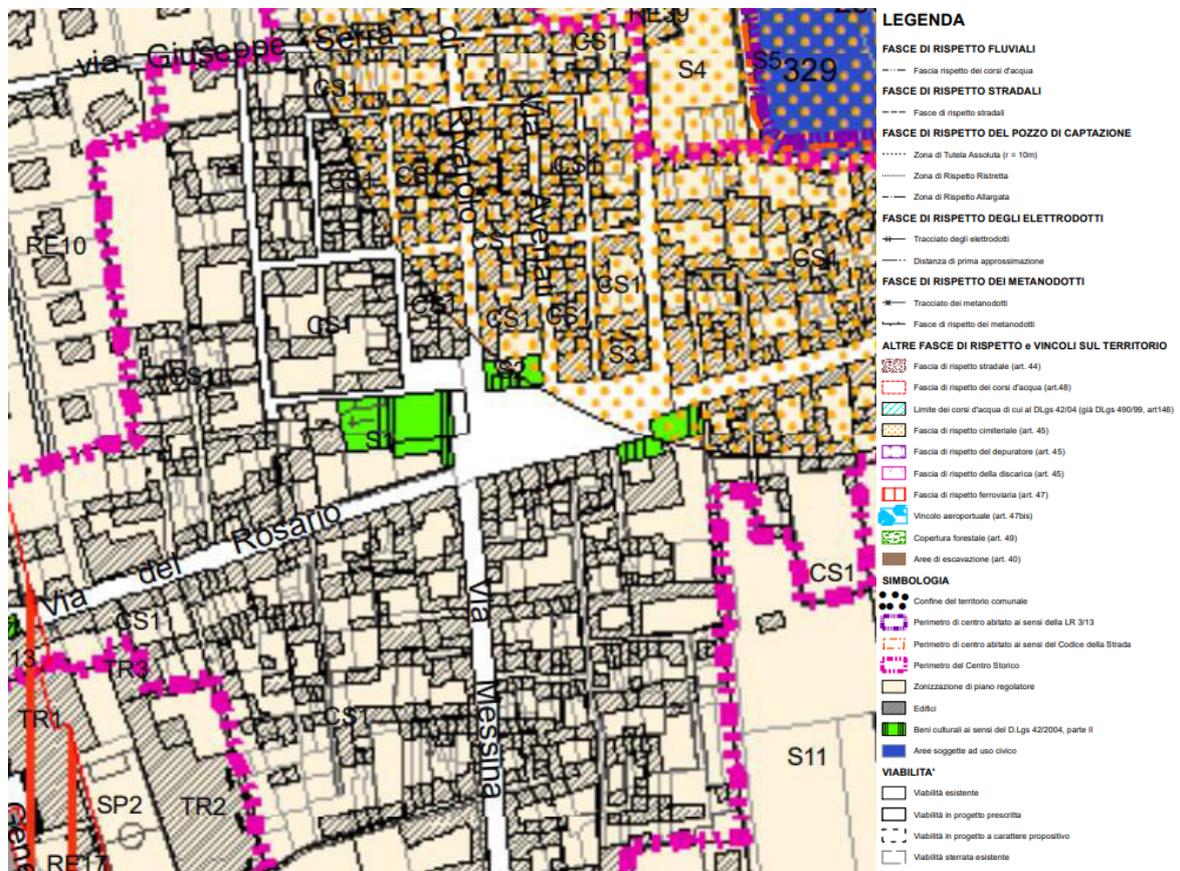
Figura 4 - Estratto carta dei vincoli comunale a seguito della variante n.2

Inoltre, secondo la Tavola "Carta dei vincoli", l'area interessata rientra in centro storico, il quale secondo l'art. 25 della N.d.A. viene indicata come "Area ai sensi dell'Art. 38 - 39 - 40 della Legge 56/77 e di Piani di Recupero ai sensi dell'art. 41 bis della Legge Regionale 56/77. I Piani di Recupero sono finalizzati alla disciplina degli interventi di manutenzione, di restauro e risanamento conservativo; di ristrutturazione edilizia necessari per il recupero degli immobili, dei complessi edilizi, degli isolati, delle aree comprese nelle zone di recupero.

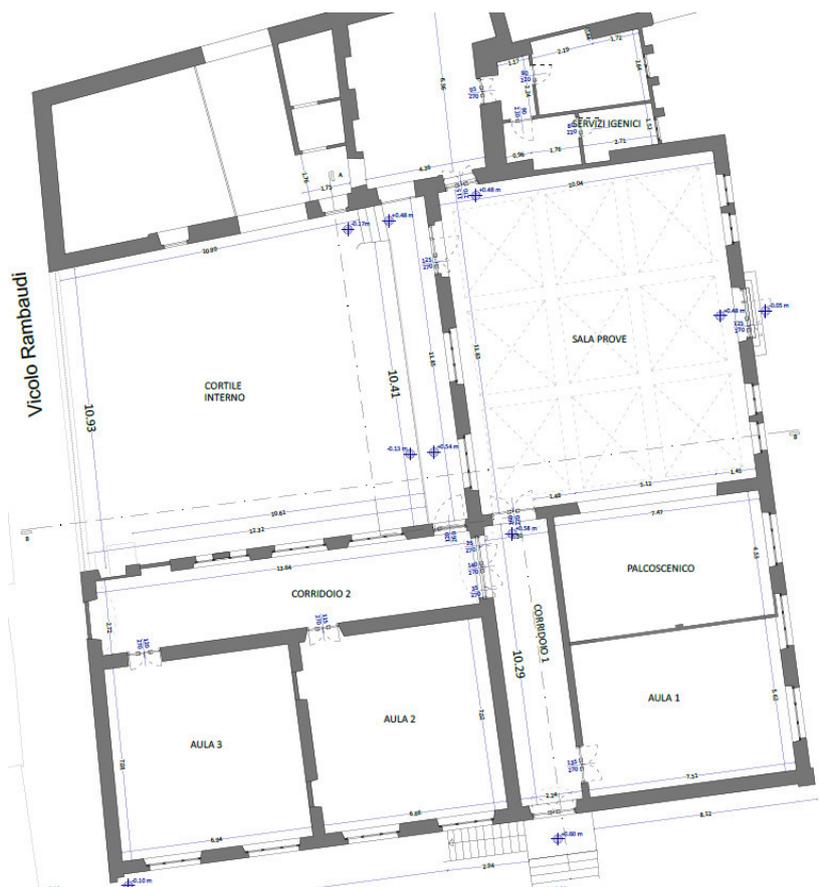
Figura 5 - Estratto pianta stato di fatto

Si riporta estratto della pianta dello stato di fatto con indicazione toponomastica delle stanze oggetto d'intervento:

Descrivendo poi le opere riguardanti le altre parti del complesso, si procede con ordine da Nord a Sud andando ad individuare le lavorazioni da eseguire e le destinazioni d'uso da assegnare ai vari locali del fabbricato.

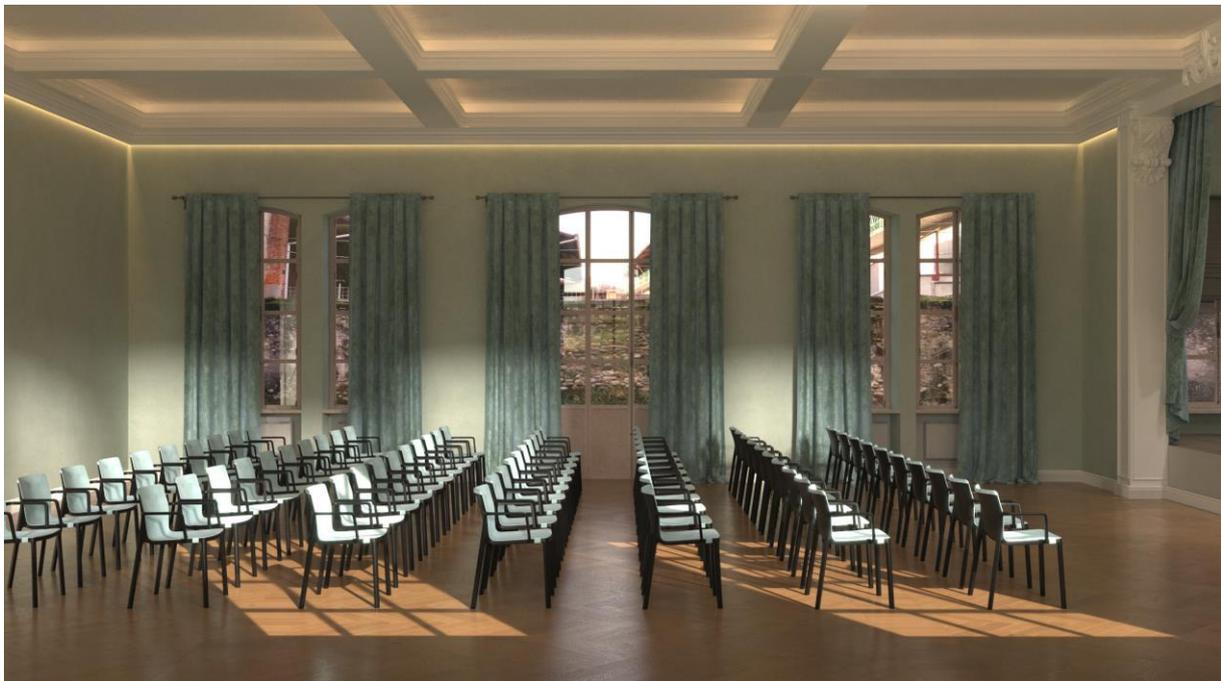
Figura 6 - render interni sala del teatro

Le opere previste comprendono la completa eliminazione della controsoffittatura riportando alla vista il soffitto voltato e il cornicione decorativo presente lungo tutto il perimetro del locale, effettuandone un restauro ove necessario. Infine verrà realizzata la ritinteggiatura del locale al fine di riproporre i colori originali dell'edificio, seguendo la relazione "Allegato A - Relazione tecnica dei tasselli di indagine stratigrafica con proposta cromatica" della predetta relazione tecnica.

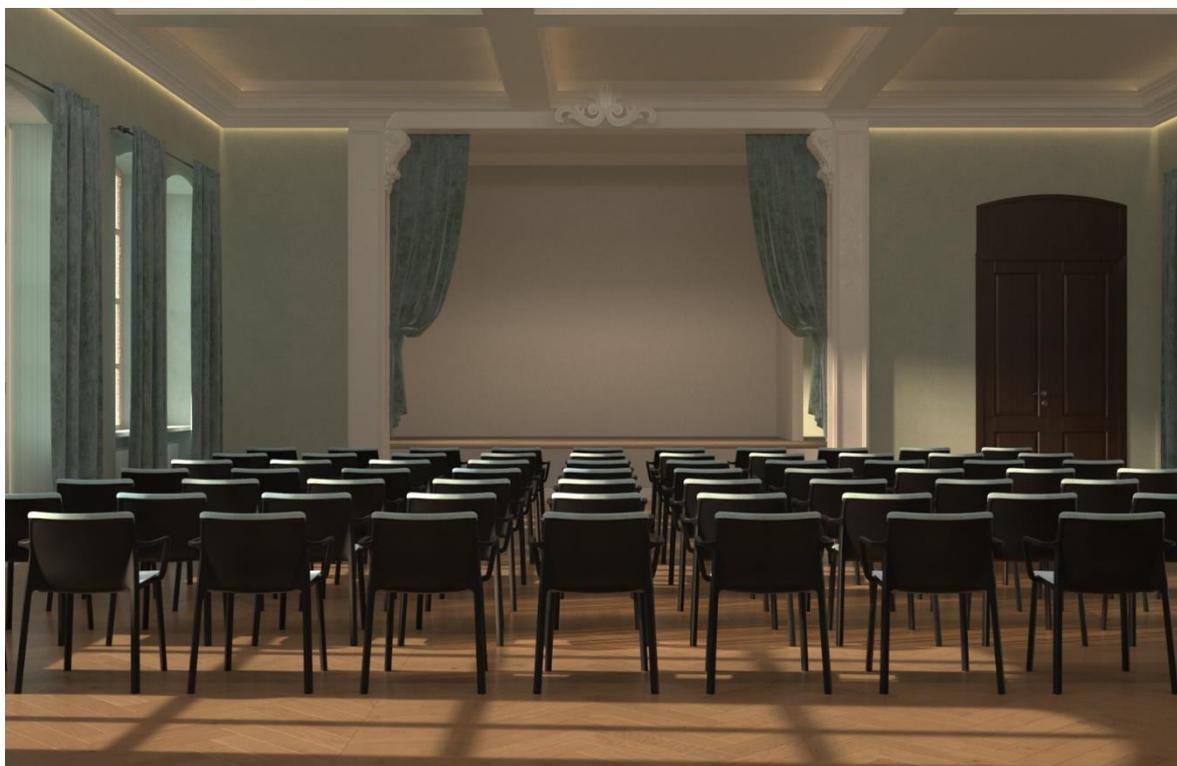
Figura 7 - Render interno vista verso palcoscenico

Al fine del riutilizzo del palcoscenico si procederà ad una rimozione dell'intera struttura lignea attualmente totalmente degradata e strutturalmente non verificata, si procederà quindi a un restauro dell'intero palco mediante la ricostruzione di una nuova struttura, con, ove possibile, l'utilizzo degli elementi lignei rimossi.

Verranno restaurati gli elementi decorativi quali capitelli e cornici presenti, verrà riportato in essere una delle aperture al momento tamponata, con il conseguente restauro degli infissi. Il palco verrà dotato di un nuovo sistema di trattamento aria (vedi 5822.17.IME.004.DEF.00_ELABORATI GRAFICI - IMPIANTO TERMICO), si prevede l'inserimento di tendaggi oscuranti, e predisposizione per l'inserimento di impianti dedicati alle rappresentazioni, quali luci, attraverso l'inserimento di un sistema di Americane ancorate a soffitto, oltre ad un controsoffitto in cartongesso monolitico per nascondere gli impianti sovrastanti.
